## 9 水質によるトラブルの解消

### 空冷式金型冷却機（チラー）

#### 概要

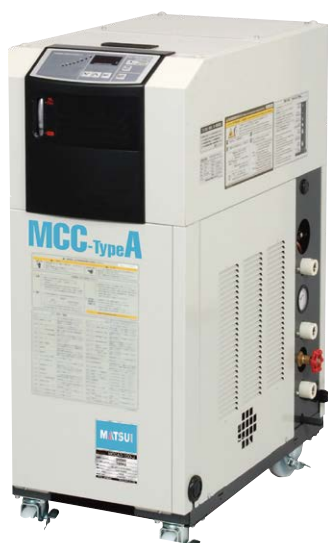
#### ■ 配管内のスケール／錆

付着したスケールが成形効率を落としていませんか？  
空冷式チラーで水質によるトラブルをなくします。

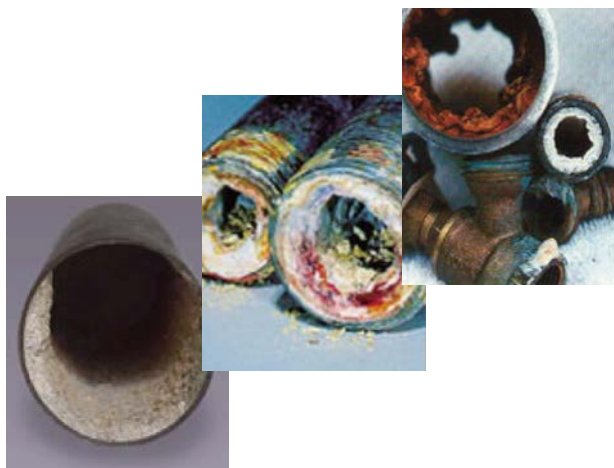
[ MCCA3 ]

チラー内部の水槽に媒体を投入し密閉循環させる事で、不純物が蓄積されることなく、被温調物（金型等）を水質によるトラブルから守ります。  
しかも空冷式のため、熱交換機へのスケール付着なども心配ありません。

- ・一次側の冷却水接続が不要なため、熱交換器がメンテナンスフリーとなります。
- ・圧縮機インバータ制御の採用により、低負荷時の省エネルギーを実現
- ・密閉式コンプレッサを採用し、より小型コンパクトに
- ・大流量高圧力ポンプ採用により、複雑な構造の金型冷却にも安定した流量を確保
